ARCHEOLOGISCHE OPGRAVING

MESPELARE

SINT-ALDEGONDISKERK

BASISRAPPORT

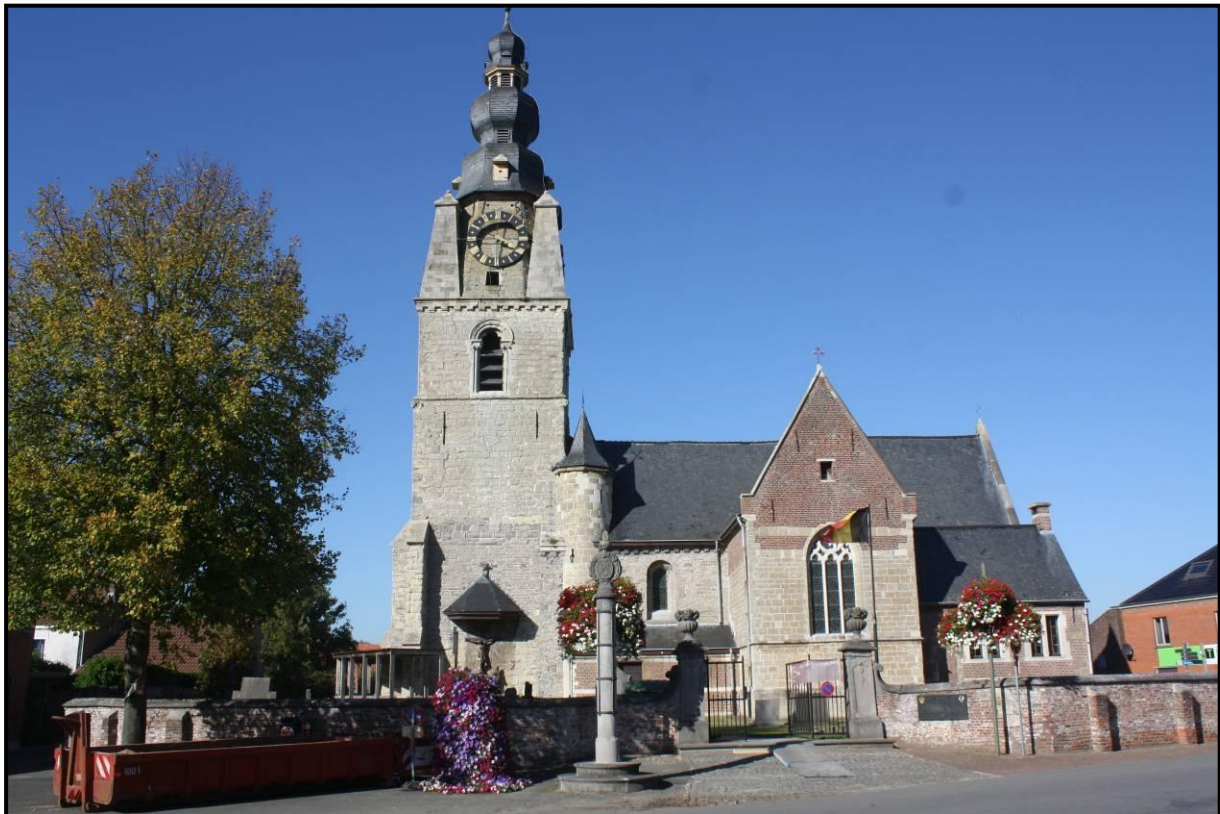
Figuur 8: De Sint-Aldegondiskerk van Mespelare gezien vanuit het zuiden. De schandpaal voor de kerk is een eenvoudige ronde zuil in blauwe hardsteen bovenop twee ronde treden.

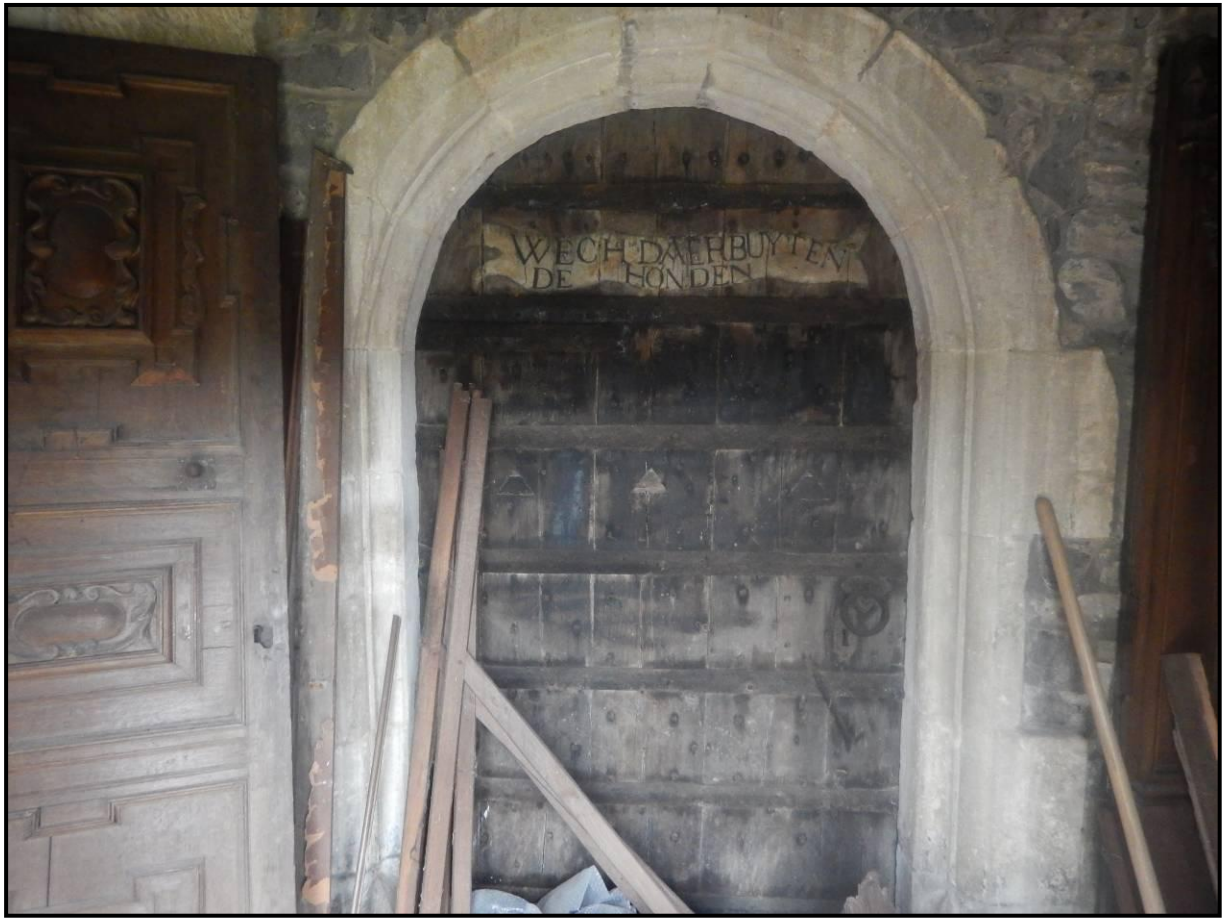
Figuur 9: De nog originele 17^{de}-eeuwse lijkdeur in de westelijke zijmuur van de kerk met het opschrift: 'WECH DAERBUYTEN DE HONDEN'.

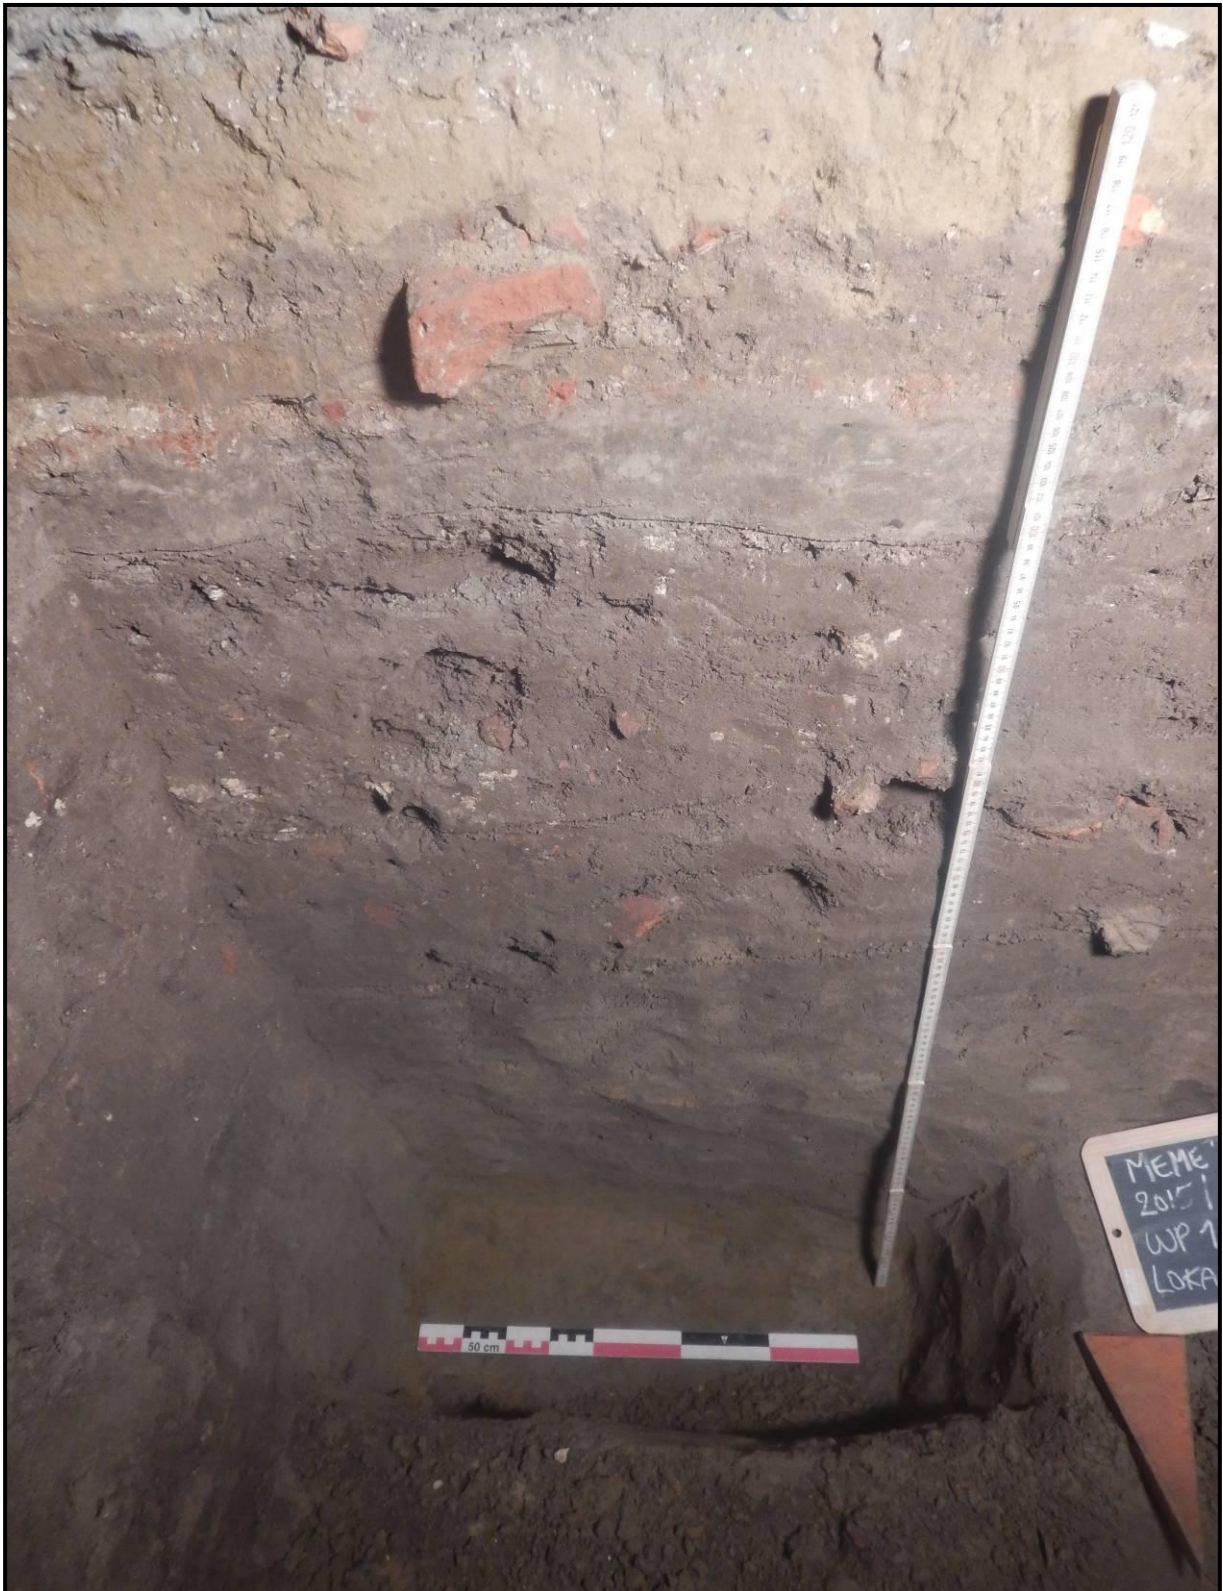
Figuur 14: Lokale verdieping in de uiterste zuidoosthoek van WP1. Onderaan is de oranjegele compacte lichtlemige zandige moederbodem te zien.

Onder deze kerkhofgrond werden nog enkele lagen/sporen (S94/95 en S26) herkend, die mogelijk ouder zijn dan de kerkhoffase. Daarom werd in de uiterste zuidoosthoek van deze put lokaal nog wat verdiept om hierop een beter zicht te krijgen (zie figuur 14) en om deze lagen/sporen eventueel beter te kunnen dateren en interpreteren. Een heel klein stukje handgevormd aardewerk gevonden in S26 wijst mogelijk zelfs in de richting van een datering in de metaaltijden of de Romeinse tijd. Daaronder werd de moederbodem van licht lemig geel zand waargenomen, 1,3m onder de huidige kerkvloer (+10,06m TAW), op +8,76m TAW.

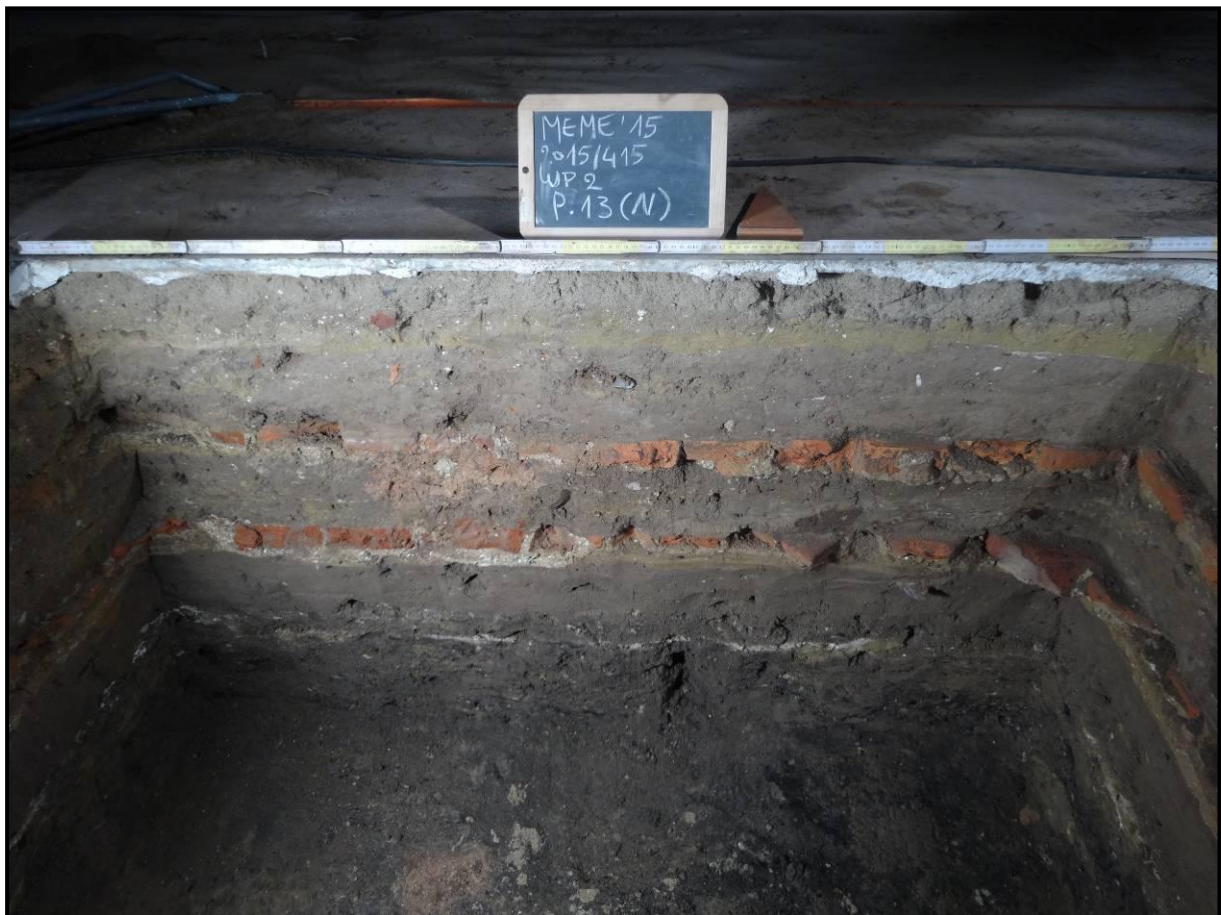
Figuur 15: Noordprofiel in WP2 met de twee goed bewaarde tegelvloeren duidelijk zichtbaar, en onderaan een wit kalkmortellaagje dat mogelijk een vloerniveau aangeeft van een voorgaand kerkgebouw.

In deze werkput, gegraven in het westen van de centrale beuk, werden twee goed bewaarde baksteentegelvloeren gevonden. Op basis van de stratigrafie en enkele vondsten tussen de vloeren wordt de eerste (S7) tussen de 16^{de} en de 18^{de} eeuw gedateerd en de andere (S58/59) tussen de 13^{de} en de 15^{de} eeuw. Onder beide vloeren bevond zich telkens een fijn geel zandlaagje met daaronder een vrij homogene bruine zandleemlaag. Op 80cm diepte werd nog een ouder vloerniveau waargenomen, in de vorm van een 2cm dik wit horizontaal kalkmortellaagje (S105). Daaronder bevond zich een vrij los houtskoolrijk pakket (S101) (zie figuur 15). Om hierop beter zicht te krijgen werd lokaal nog wat verder verdiept. Onder het vrij losse houtskoolrijke pakket werd een vrij compacte en homogene licht groenig grijsbruine zandleemlaag met houtskoolspikkels (S109) gevonden. Tot slot werd een 50 tot 60cm dikke harde compacte licht lemig zandige moederbodem gevonden (op +8,78m TAW), met eerst nog een dun grijs houtskoolrijk laagje gevolgd door een groengeel zandlaagje (zie figuur 16).

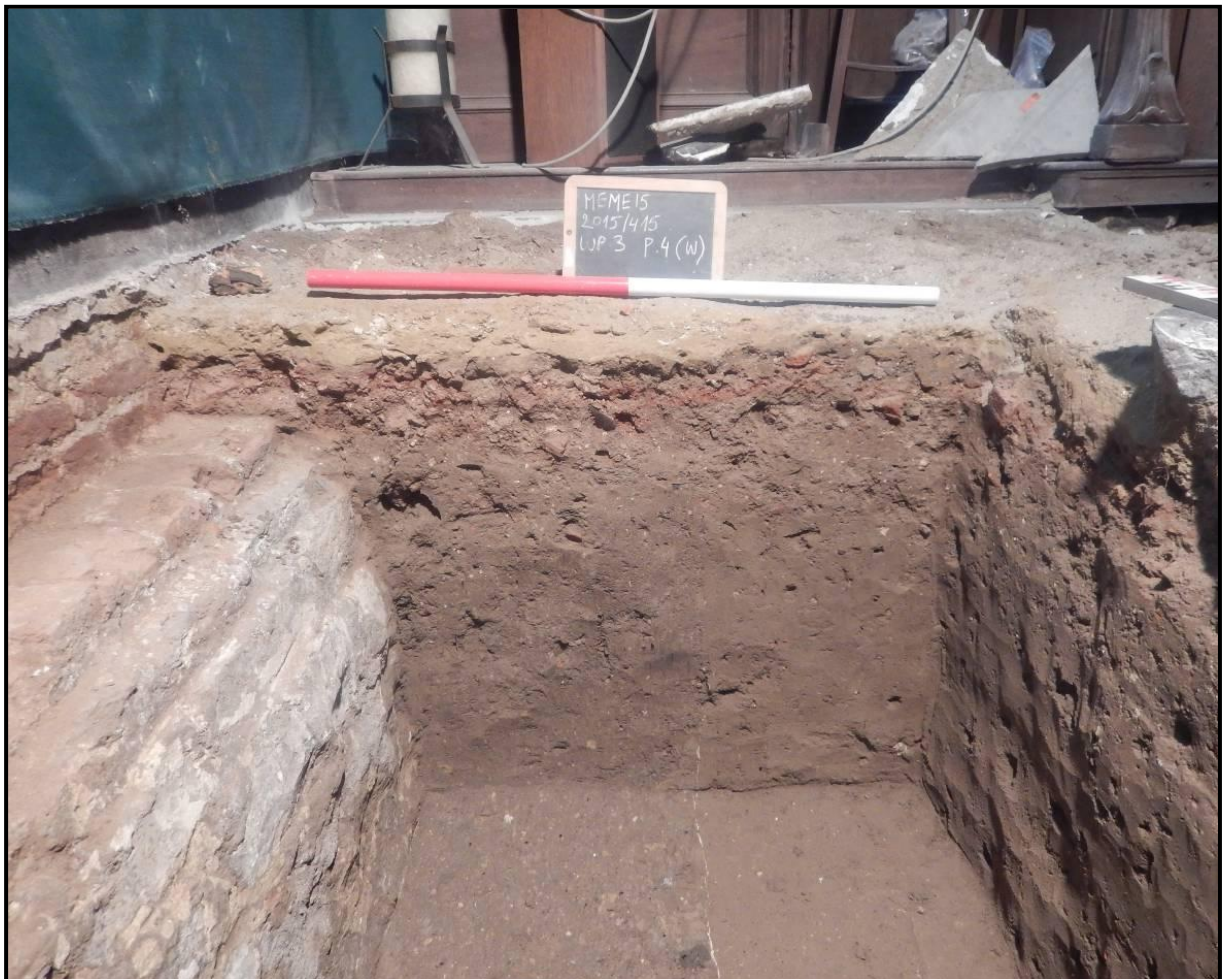
Figuur 17: Profiel 4 in WP3, met de insteek van de bouw van de zuidelijke transeptmuur duidelijk te zien.

In profiel 4 in WP3 werd niet verdiept naar de moederbodem. Op 1m diepte bevond zich nog steeds de bruine kerkhofgrond waarin een uitzonderlijk goed bewaard babyskeletje (S20) gevonden werd. Dit skeletje werd via C14-analyse met 95,4% zekerheid gedateerd tussen 1300 en 1420. De insteek van de muur van de zuidelijke kruisbeuk, die in het begin van de 15^{de} eeuw gebouwd zou zijn geweest, is duidelijk te zien (zie figuur 17). Hier werd de muur dus vanuit de noordelijke kant gebouwd (de huidige binnenkant van de kerk). Ook de muur van de noordelijke kruisbeuk werd vanuit de noordkant gebouwd (de huidige buitenkant van de kerk).

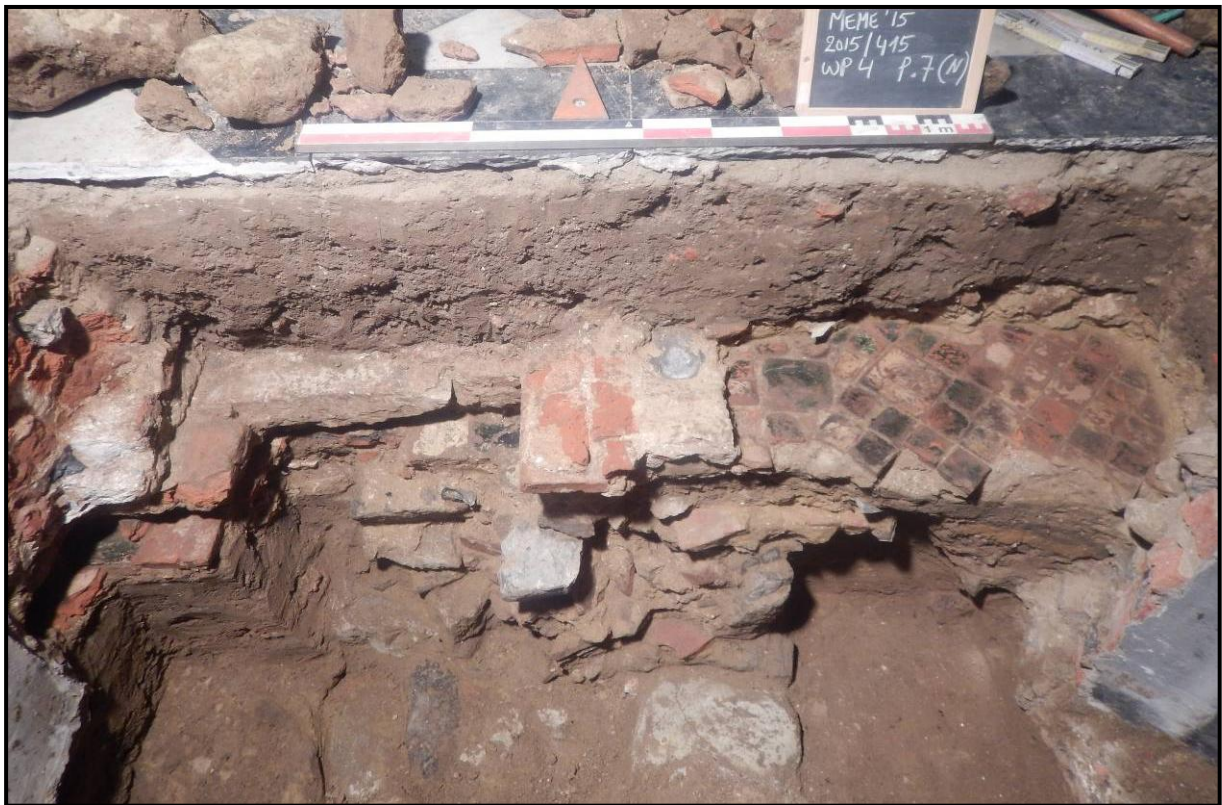
Figuur 18: Noordprofiel in WP4, met zicht op verschillende vloerniveaus onder een 40cm dik ophogingspakket onder de huidige tegelvloer.

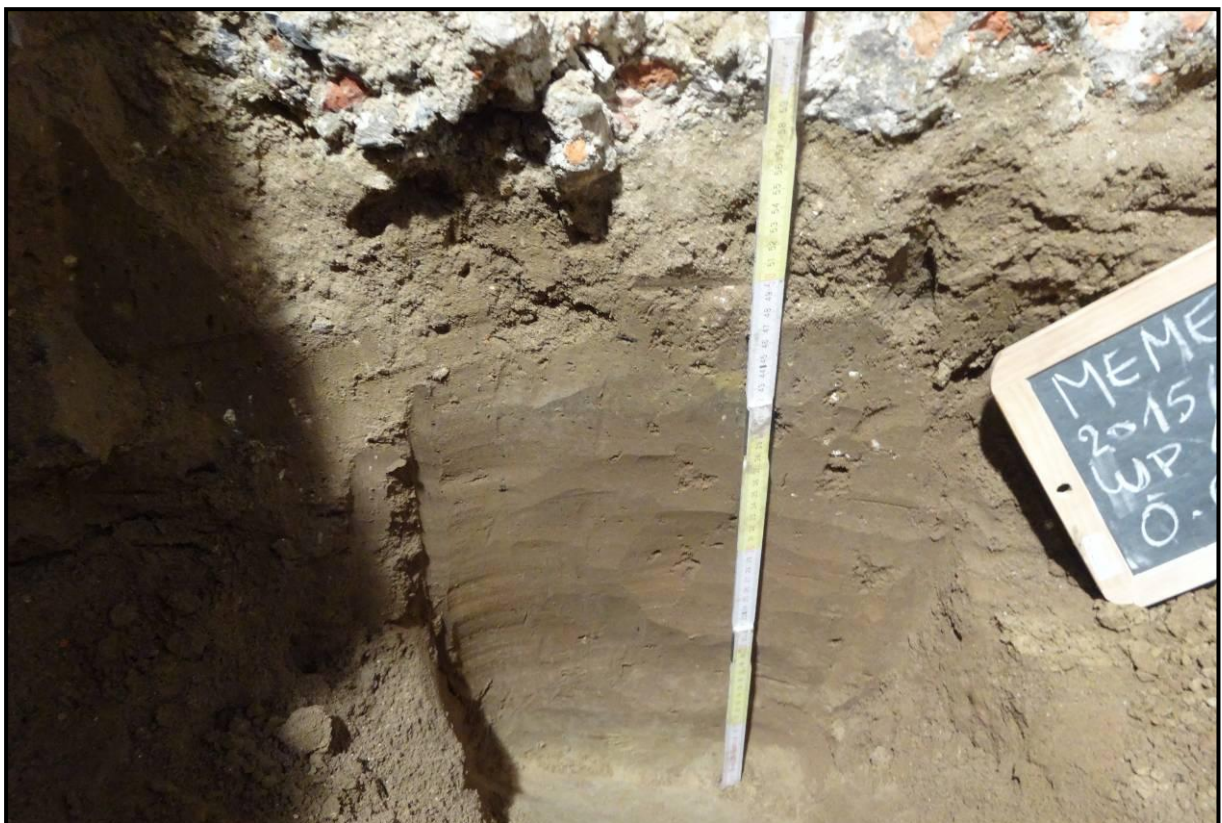
Figuur 19: Lokale verdieping tot op de moederbodem in de noordoosthoek van WP4.

In de noordoosthoek werd lokaal ten oosten van de muur nog wat verdiept om zicht te krijgen op de moederbodem (zie figuur 19). Deze bevond zich op +8,84m TAW. Opvallend was hoe de lagen aan weerszijden van de muur van elkaar verschilden. Vermoedelijk bevond de laag ten oosten van de muur zich oorspronkelijk buiten het toenmalig gebouw. De laag net boven de moederbodem is wellicht ook eerder een soort van cultuurlaag.

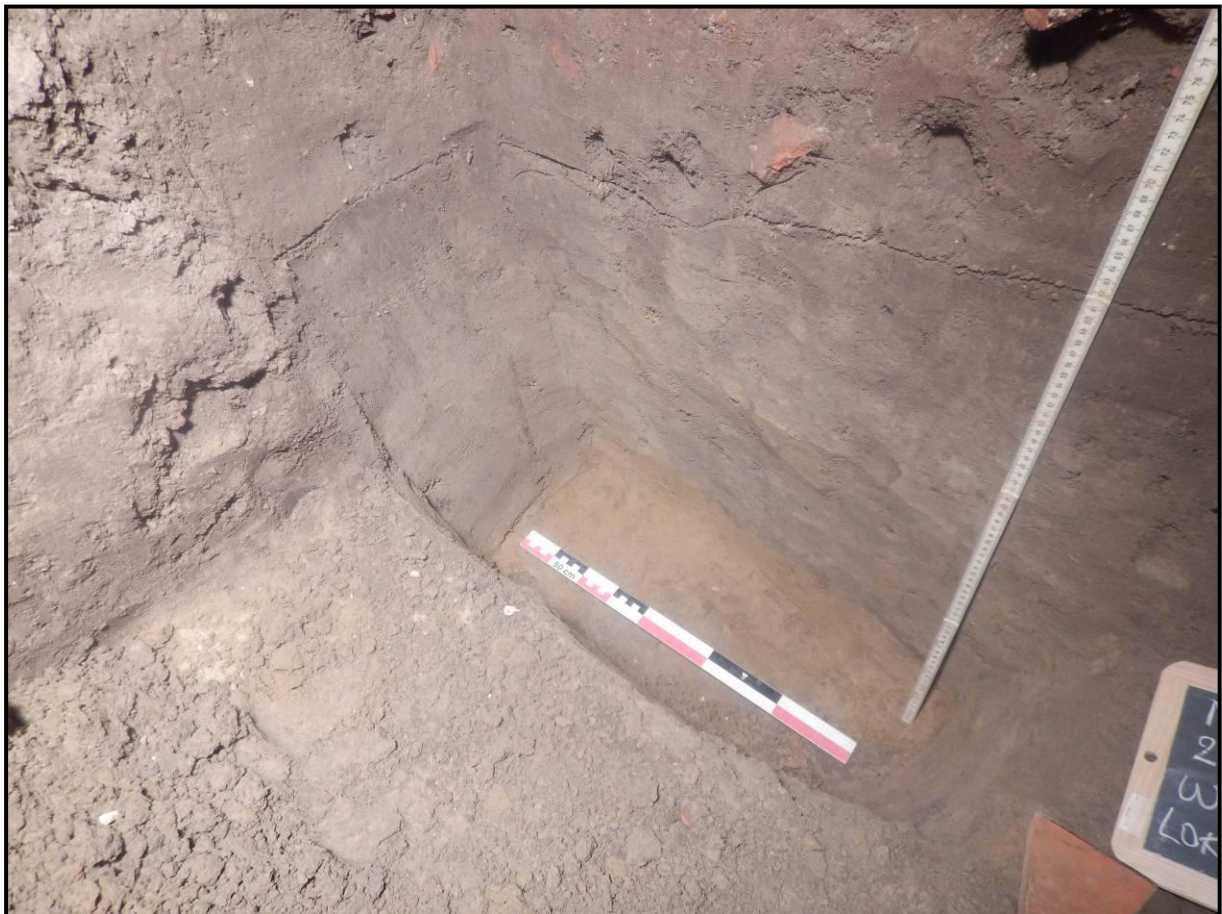
Figuur 20: Lokale verdieping in de zuidoosthoek van WP1 met twee oudere kuilen onder het kerkhof waarvan de rechtse (iets donkerder bruiner grijs) de linkse (lichtgrijze) doorsnijdt.

In WP1 werd in een kuil onder het kerkhof een stukje handgevormd aardewerk gevonden dat vermoedelijk ouder is dan de Karolingische periode (zie figuur 20), en mogelijk zelfs teruggaat tot de metaaltijden of de Romeinse periode. Ook in WP3 werd in S18 een stukje handgevormd aardewerk gevonden. Dit laatste kan wel zeker als residueel beschouwd worden aangezien het zich in de vulling van een 15^{de}-eeuws spoor bevond.

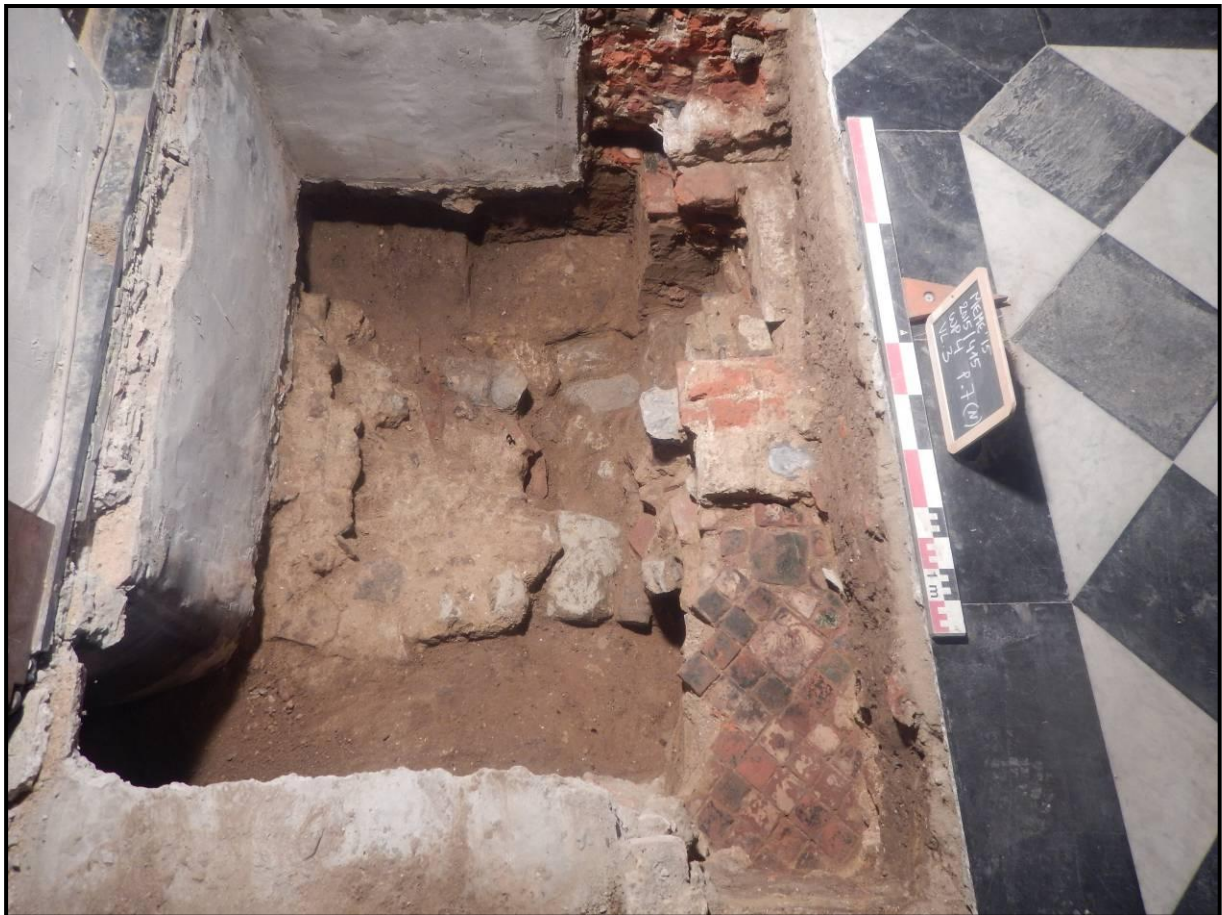
Figuur 22: Vlak 3 in WP4 met de resten van de oude natuurstenen muur waarin heel wat fragmenten Romeinse bouwkeramiek vervat zitten.

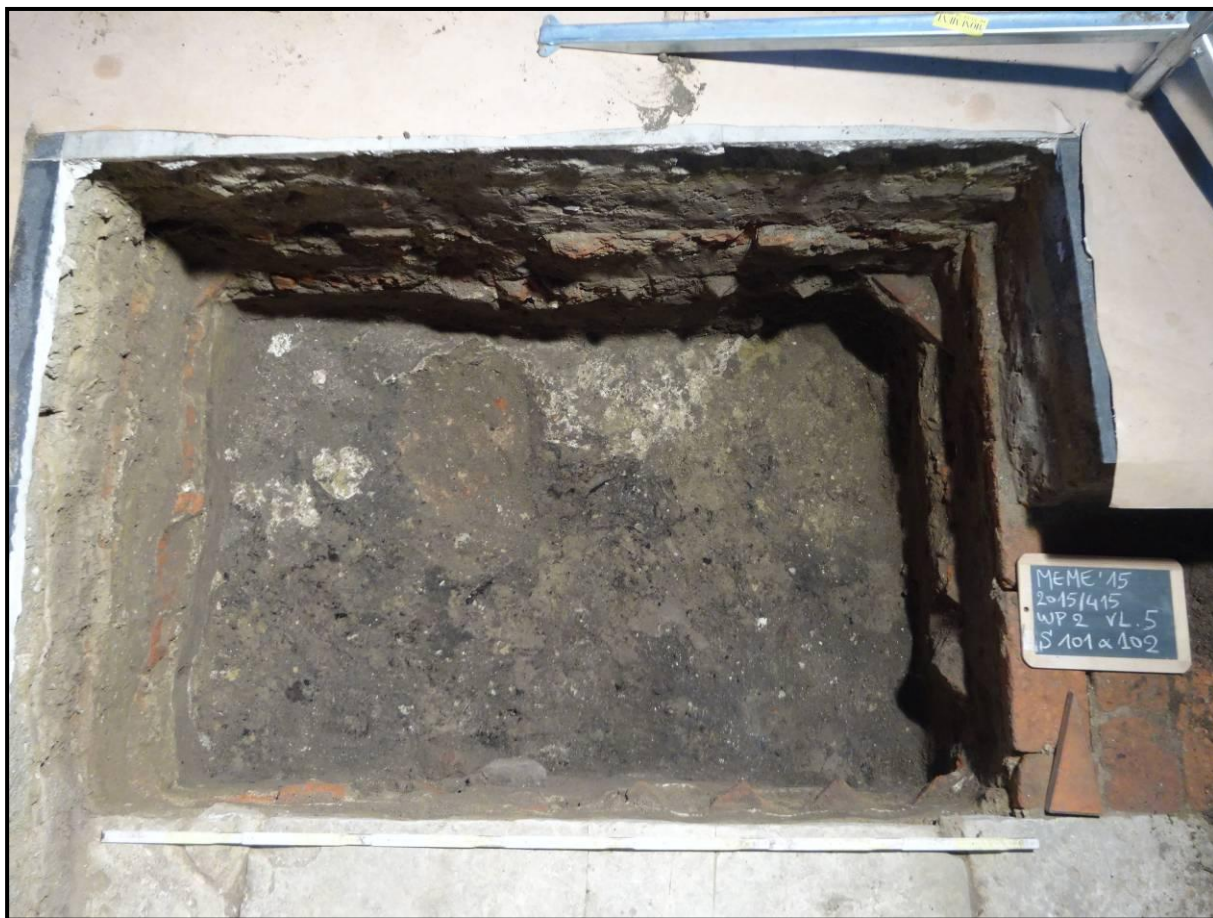
Figuur 23: Vlak 5 in WP2, met in het noorden de resten van een witte kalkmortelvloer (S105) bovenop het houtskoolrijk pakket waarin heel wat verkoolde granen zaten (S101).

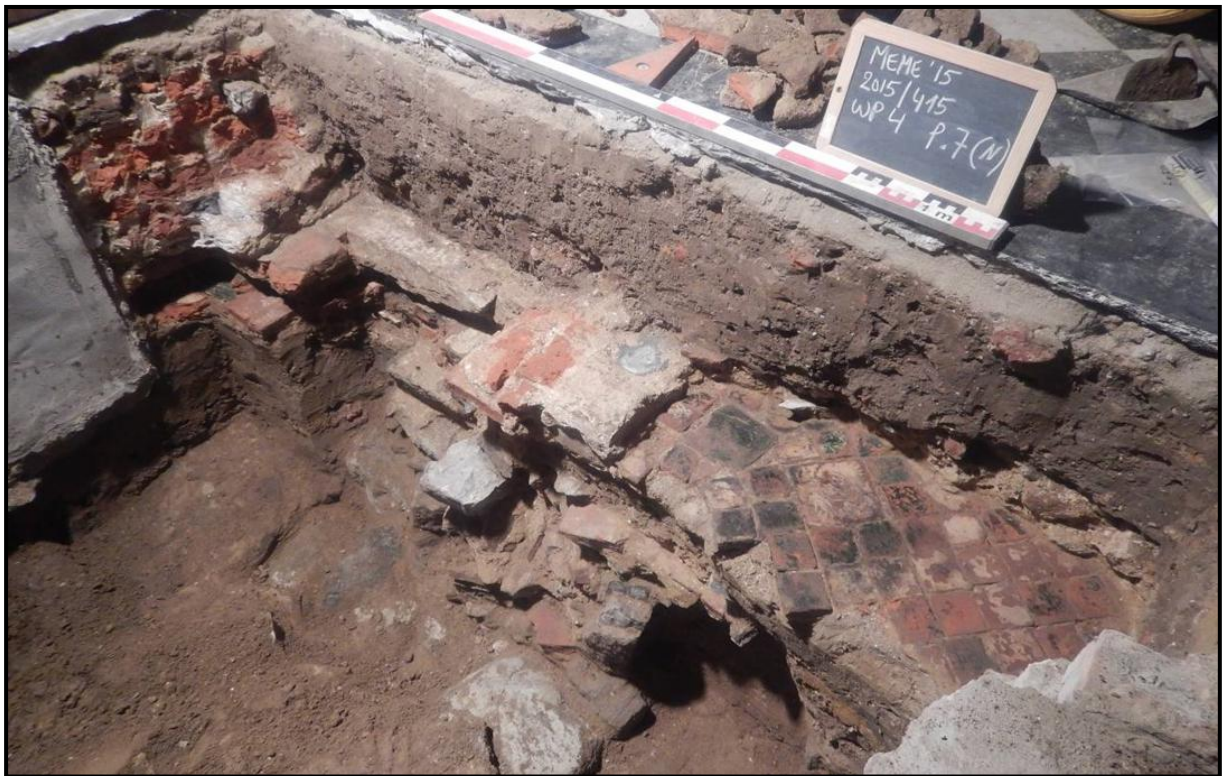
Figuur 24: Zicht op het noordprofiel van WP4 waarop in het westen twee verschillende vloerniveaus te zien zijn en in het oosten de tegelmozaïekvloer uit de 13^{de} – 14^{de} eeuw.

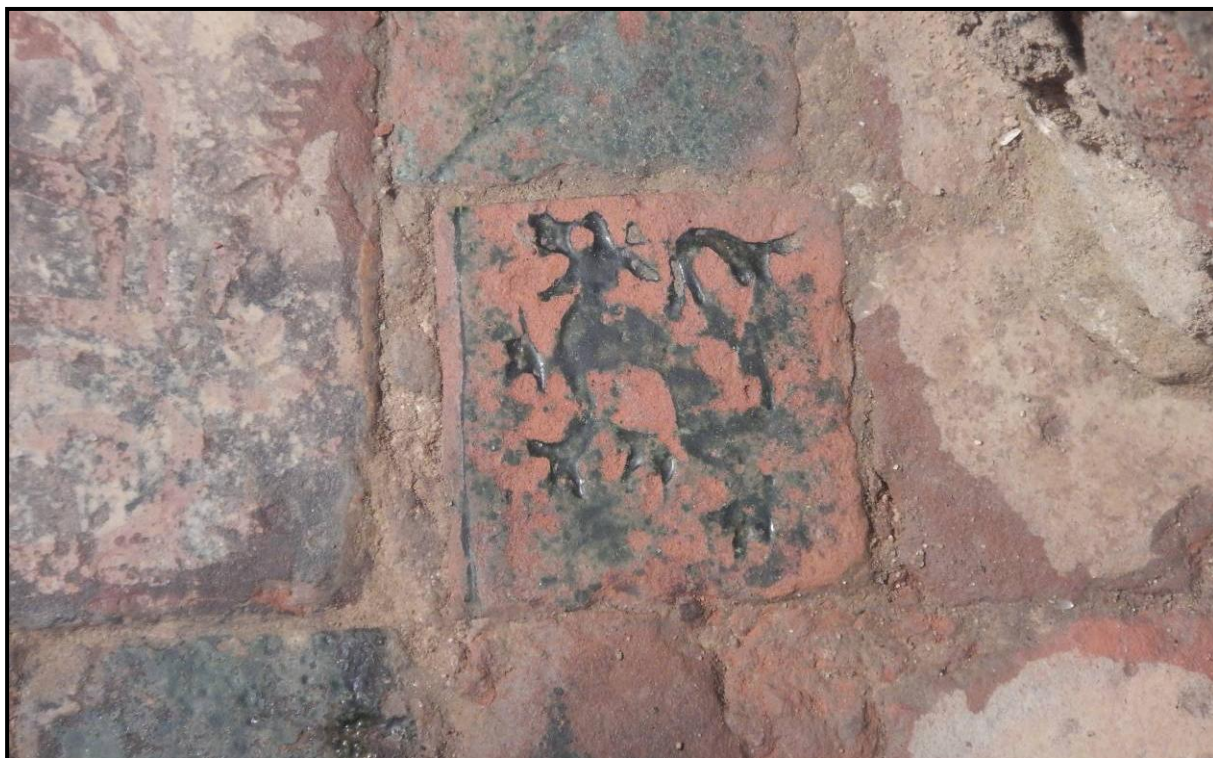
Figuur 26: Detail van het leeuwtegeltje.

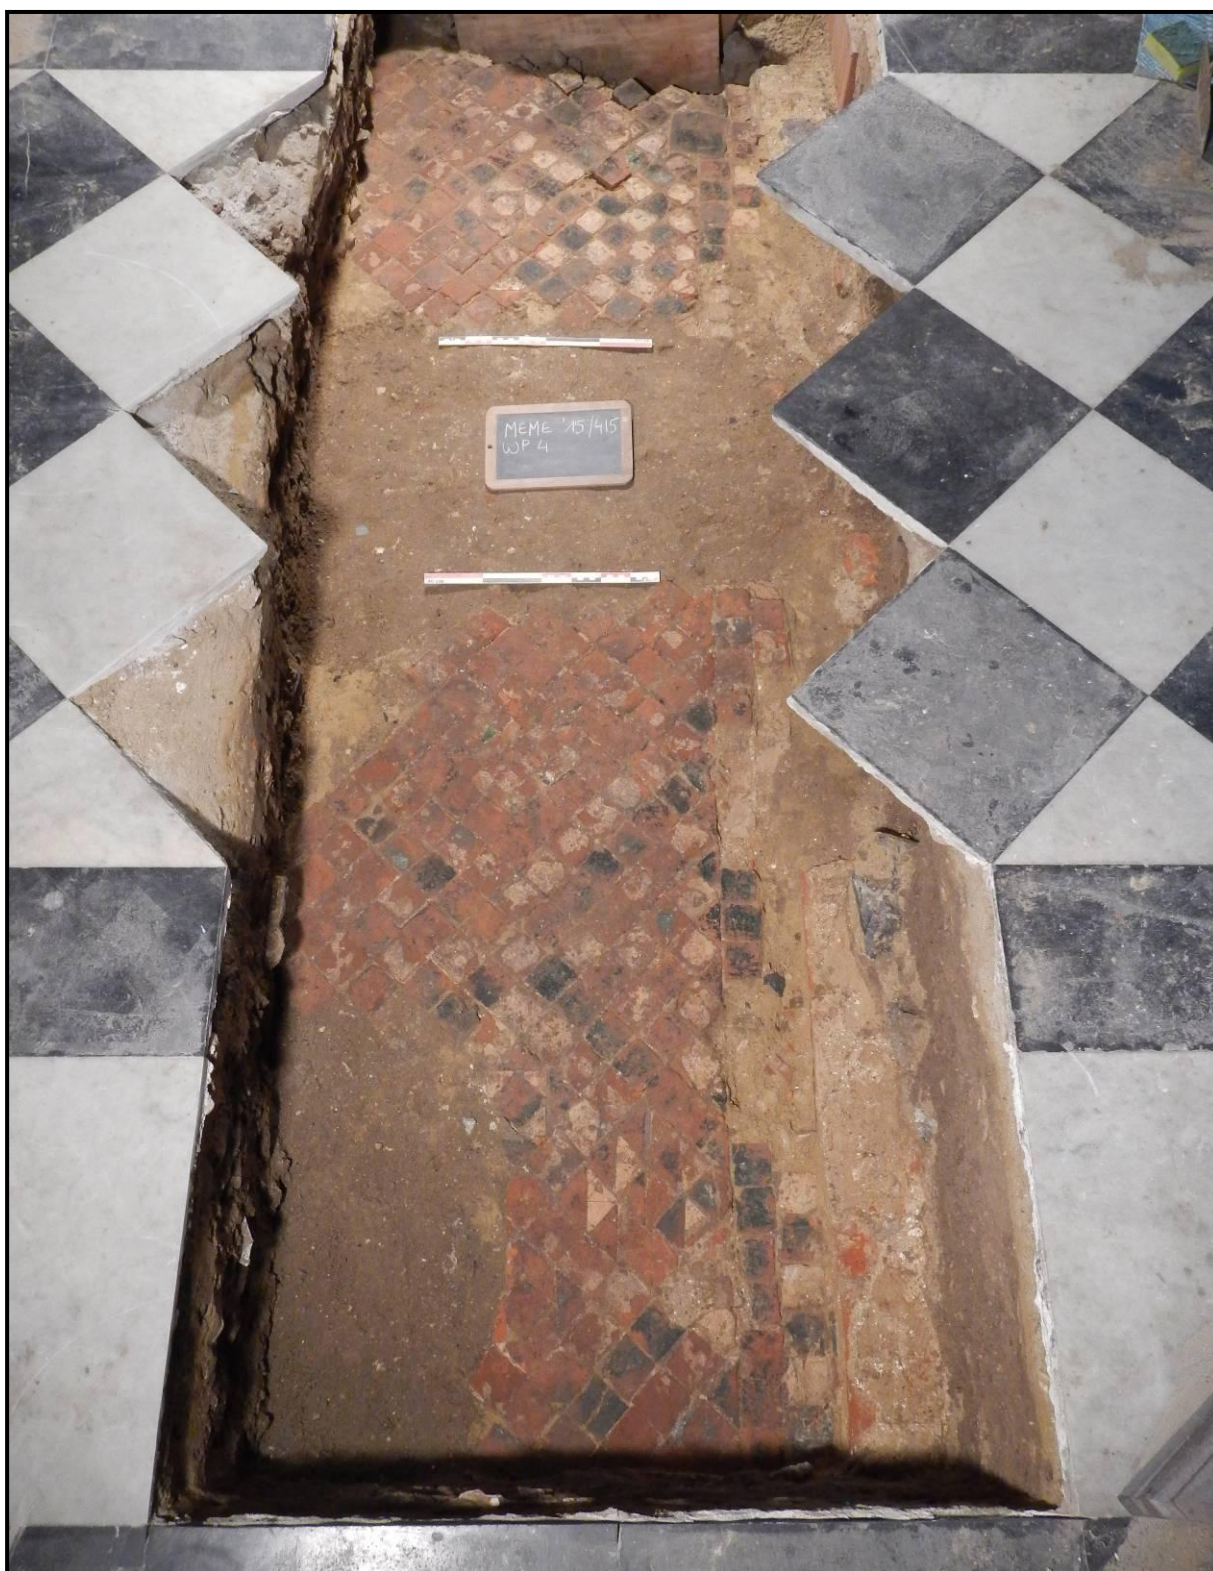
Figuur 28: De verder naar het noorden toe blootgelegde vloer in het koor, op twee plaatsen onderbroken door vermoedelijke grafkuilen.

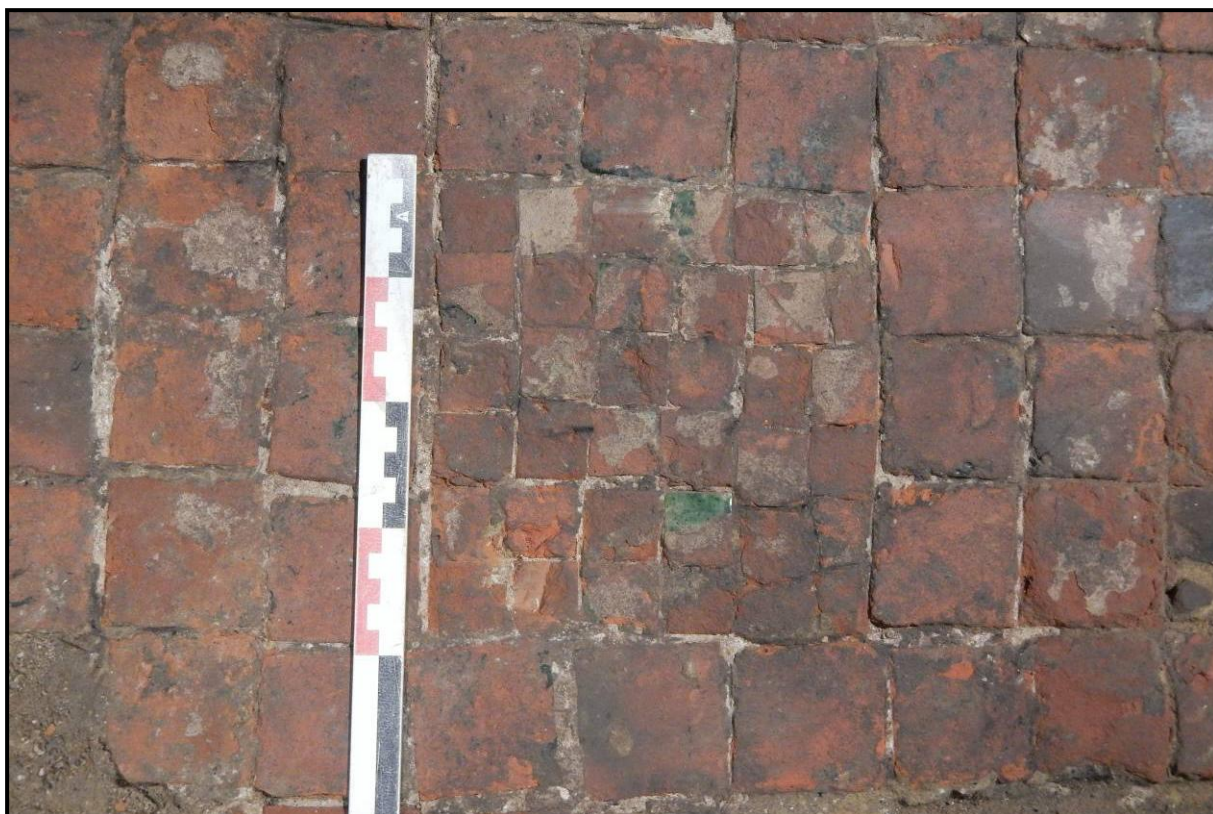
Figuur 30: Zone met hele kleine mozaïektegeltjes.

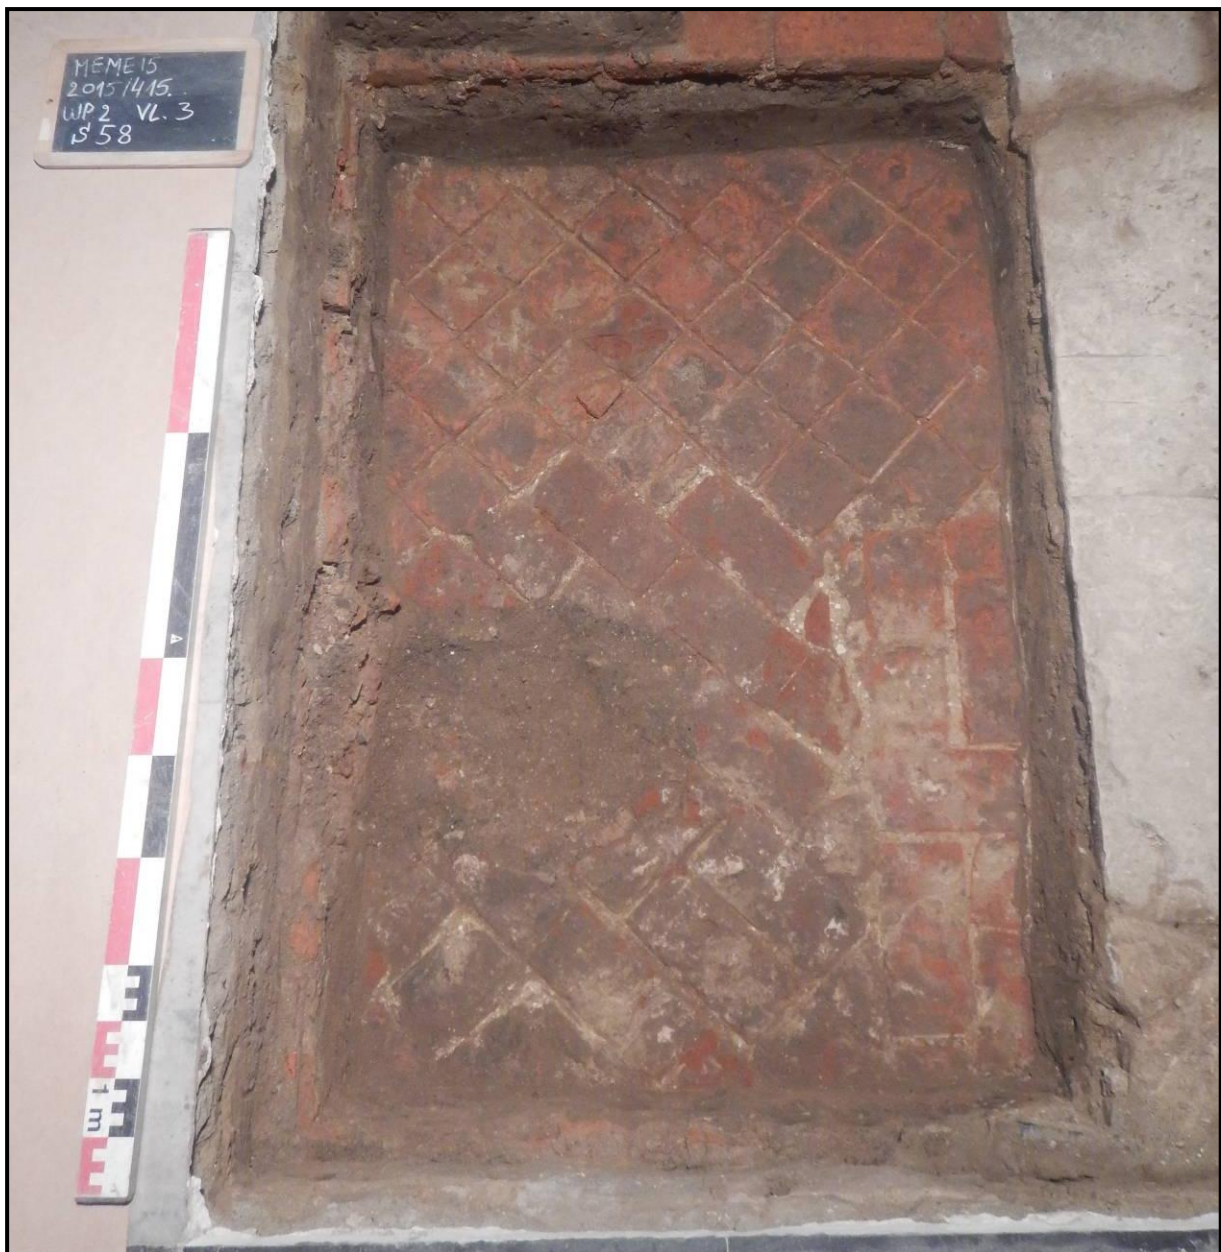
Figuur 31: Zicht op de 13^{de}-14^{de}-eeuwse kerkvloer in WP2, met in het westen een herstelling van de vloer.

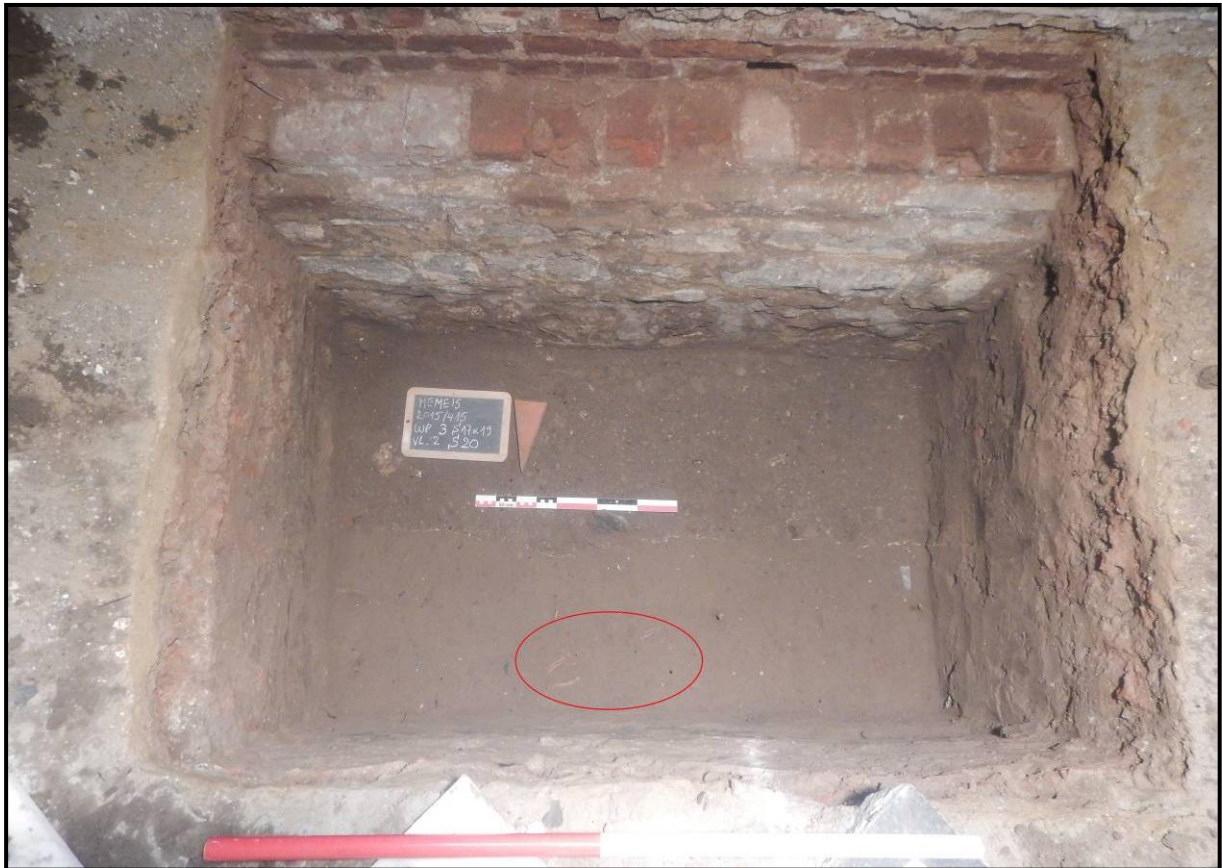
Figuur 32: Vlak 2 in WP3 met de duidelijke scherpe lijn van de aanleggleuf voor de bouw van de fundering van de zuidelijke kruisbeuk en ten noorden ervan de resten van een babyskelet.

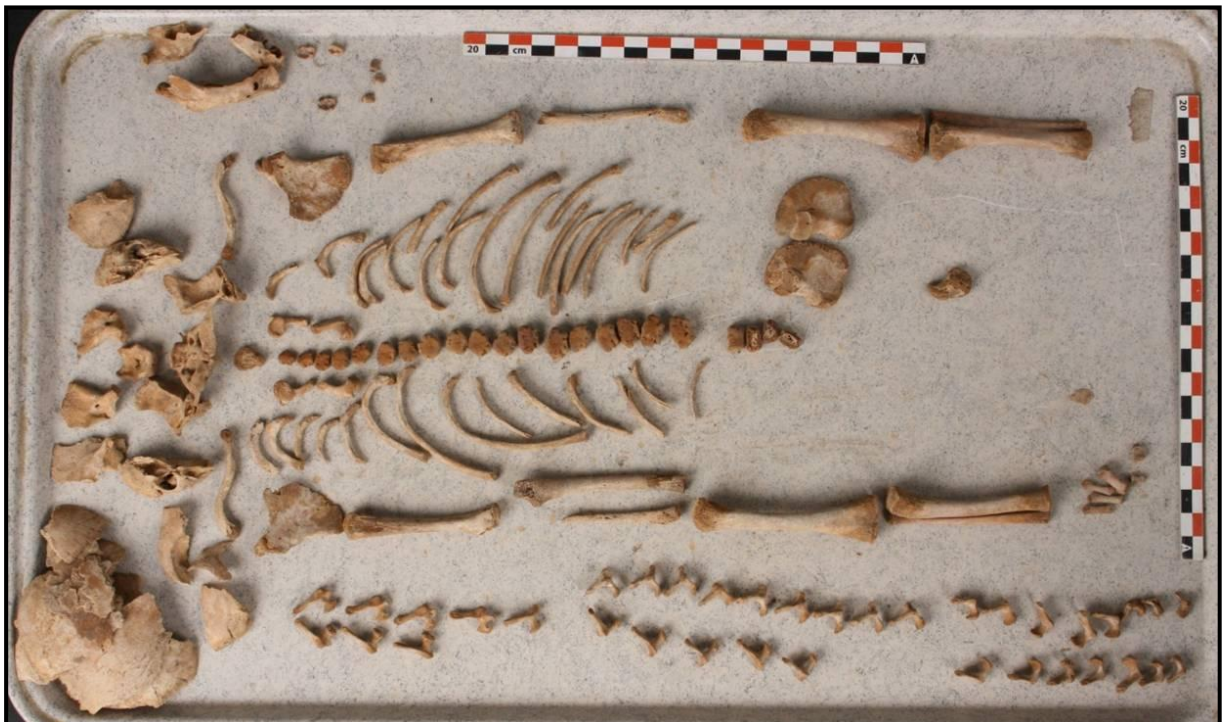
Figuur 32: Na het wassen, drogen en openleggen van de beenderen werd duidelijk dat het babyskeletje vrijwel volledig en uitzonderlijk goed bewaard was.

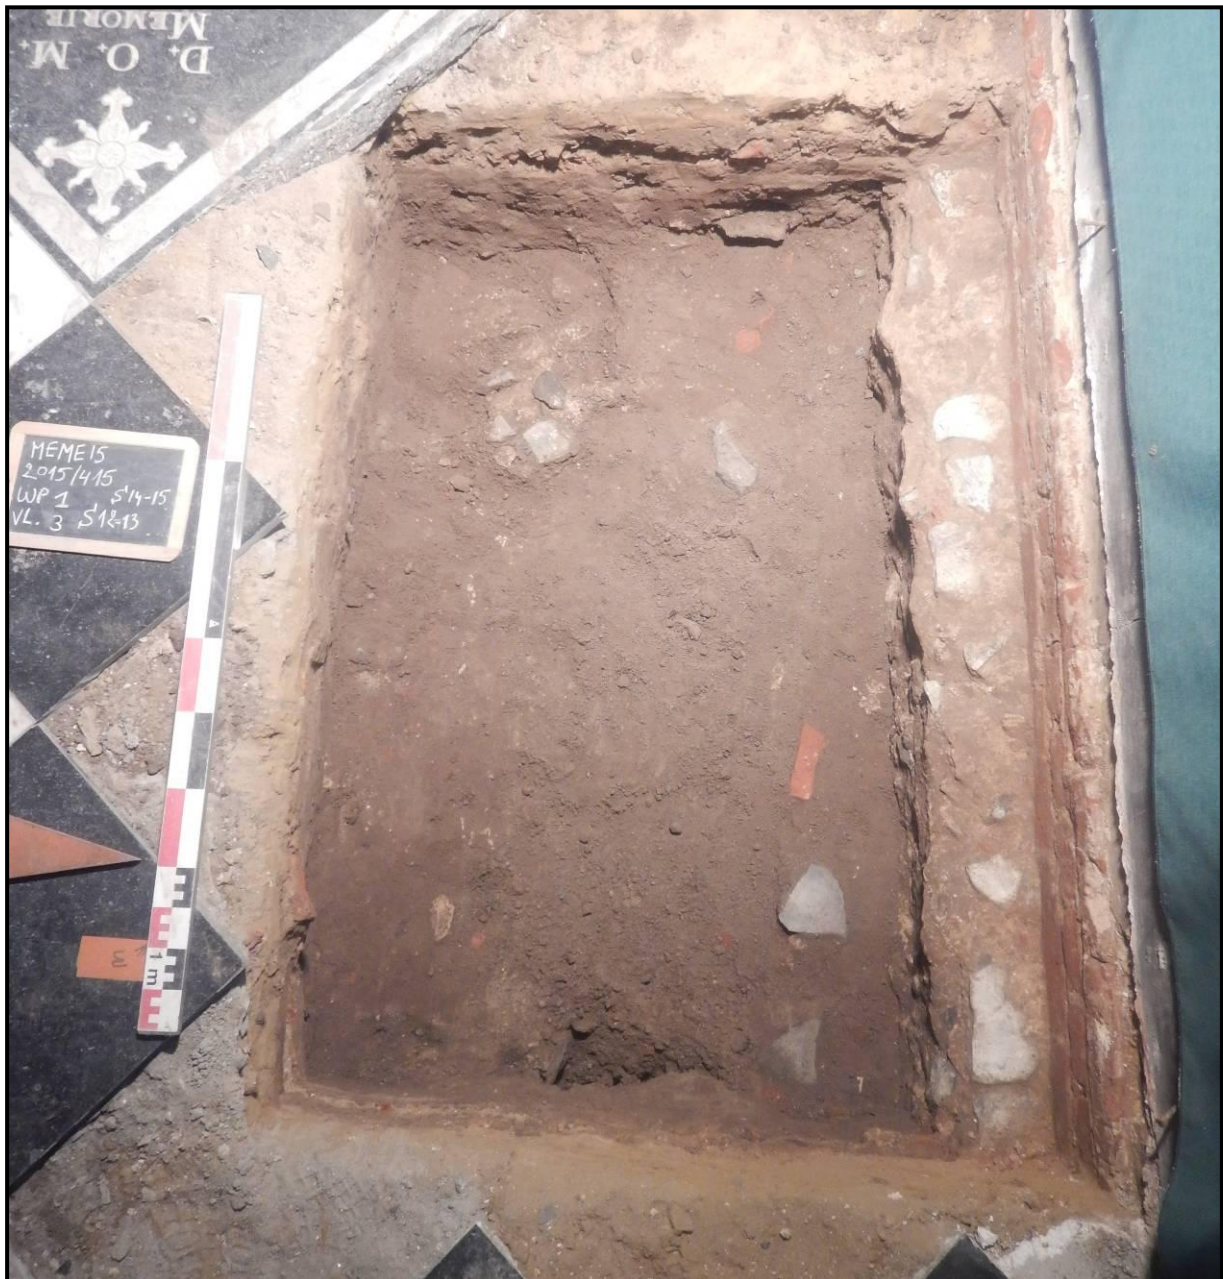
Figuur 35: Vlak 3 van WP1 waarin zich een rechthoekige grafkuil aftekende.
